# NAW-INSPEKTION

**NAW är en avancerad metod för att kvalitets-säkra industrin. Det är en relativt ny inspektionsmetod som är mycket användbar genom sin mångsidighet och känslighet. Metoden kan användas för att identifiera olika typer av skador, till exempel delamineringar och porositet.**

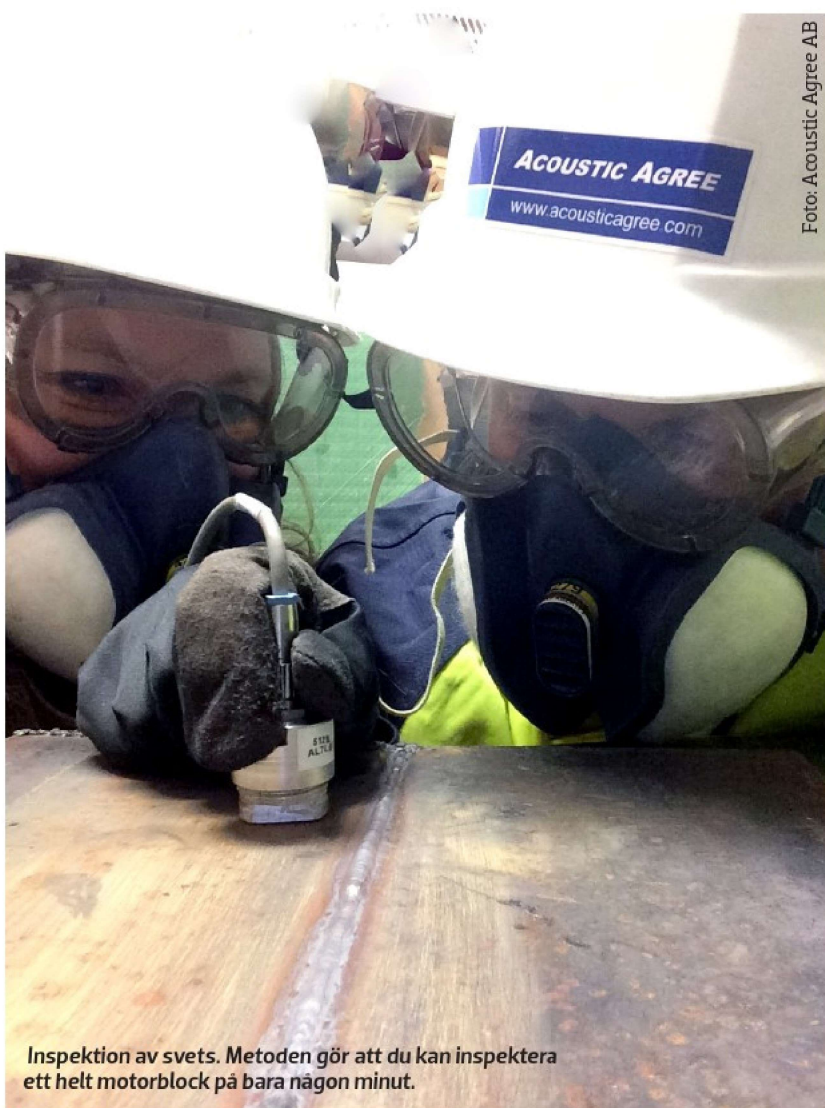
Inspektion av svets. Metoden gör att du kan inspektera ett helt motorblock på bara någon minut.

Geometrisk variationer som hål, kanter, kanaler och faser ger inga indikationer, det är bara skador som ger indikationer. Då geometriska variationer inte ger indikationer kan detaljer med komplicerade geometrier inspekteras under en mätning. Som exempel kan ett helt motorblock inspekteras under en mätning vilken då tar ungefär en minut.

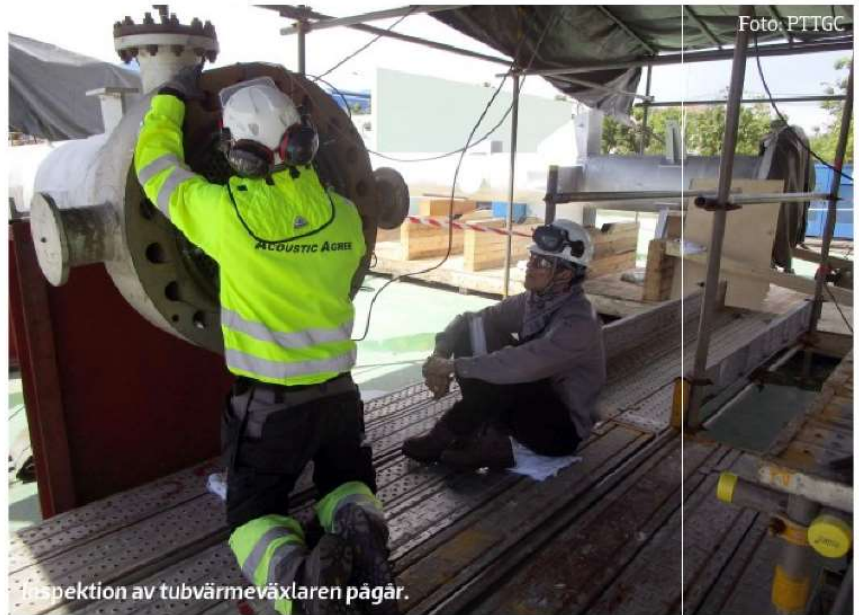
Inspektion av tubvärmväxlaren pågår.
